## XI.6 AZ ÁLMENNYEZET LESZAKADÁSA

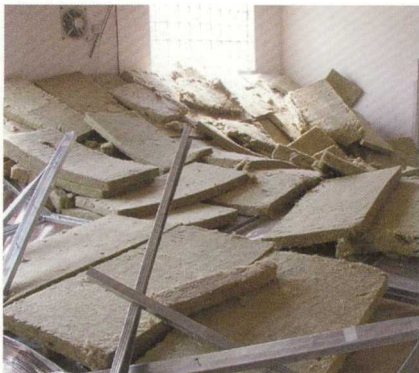
11.kép

Az álmennyezet leszakadását (lásd 11. és 12. képek) több összetevő és azok kombinációja is okozhatja. Egyik ok lehet az álmennyezet függesztőinek kiszakadása, a függesztők be nem tartott elhelyezési távolságai, illetve egyéb – nem előírás szerinti – függesztők használata. A függesztők túlterhelése esetén a profilok vagy a függesztők deformálódhatnak (lásd 13. kép), vagy akár ki is szakadhatnak a CD-profilból. Az álmennyezet leszakadásához vezethet a rendszerhez nem tartozó, ezáltal nem kompatibilis CD-profilok és függesztők használata. További lehetséges okként tüntethető fel a függesztők nem eléggé teherhordó, vagy hibás rögzítése a mennyezet tartószerkezetében. Példaként említhetjük a függesztők betonfödémbe történő rögzítését műanyag beütődübelek segítségével, acél beütőékek helyett.

Az álmennyezet kivitelezésénél csak a Rigips rendszer elemeit szabad használni, kivétel a függesztőknek a födémhez történő rögzítése, amihez a kivitelező szakember a födém ismeretében kell, hogy a rögzítőelemet meghatározza.
